# Prioritering i bygningssamlinga

Ryfylkemuseet

*Forvalting, forskning og formidling*

2016

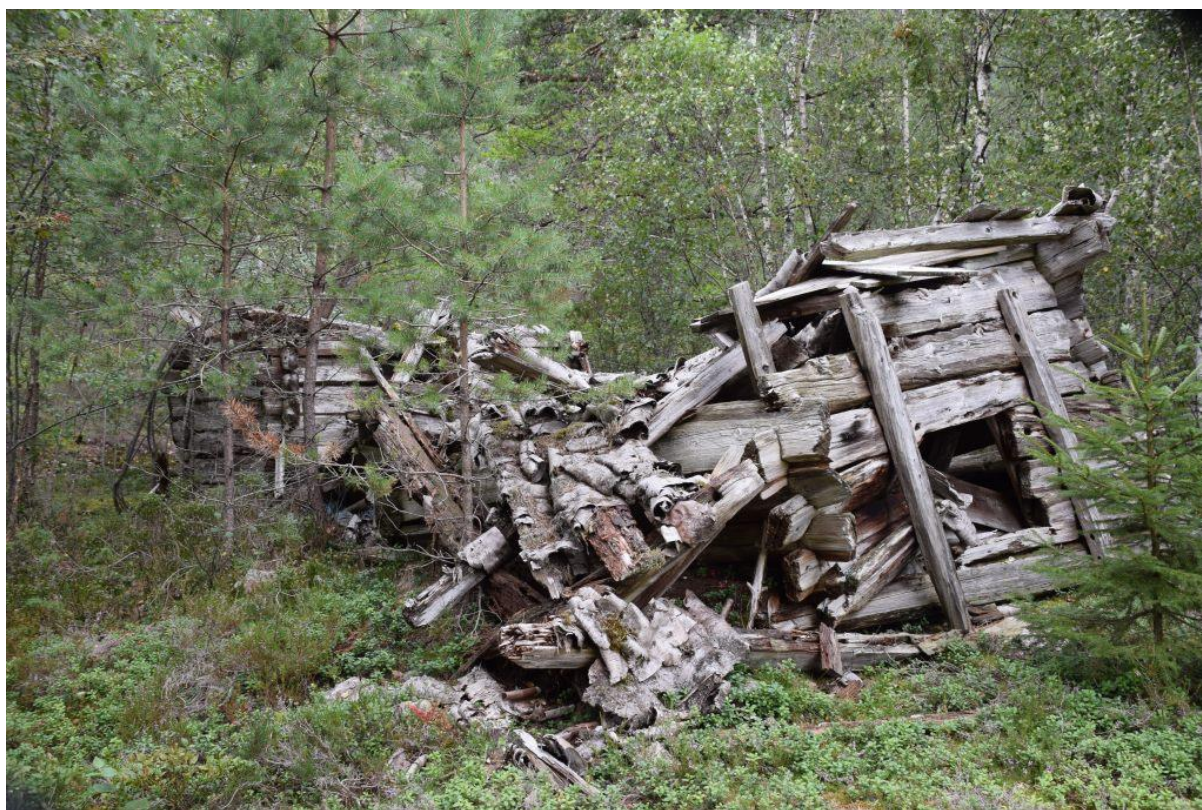
**Stølsbua** ligg som ein ruin, og det er neppe aktuelt å halde fram ideen med å etablere eit stølsmiljø i området. Restane av bua bør fjernast snarast råd.

*Området nord for riksvegen er eit problemområde på Kolbeinstveit. Verst står det til med stølsbua frå Nesheia.*

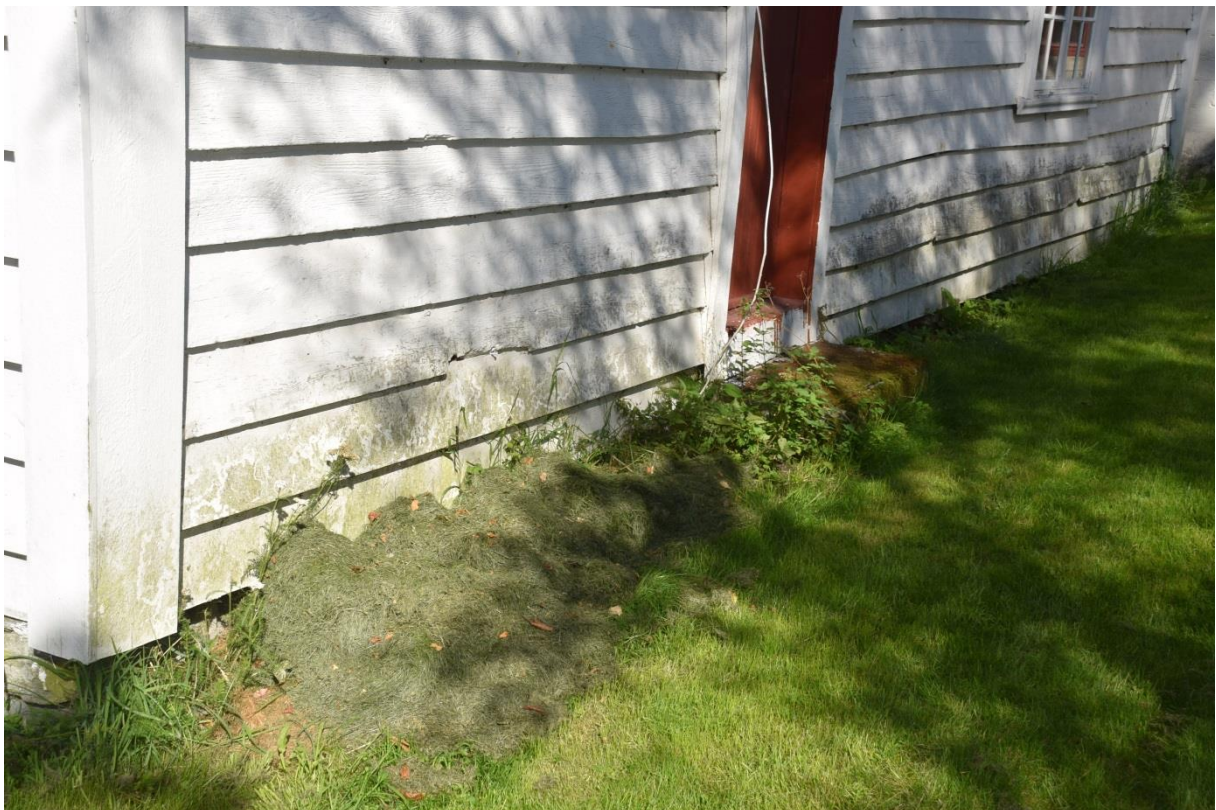
*Baksida er prega av vegetasjon og uvettig dumping av gras inn mot kledningen. Dette har ført til algevekst og rote.*

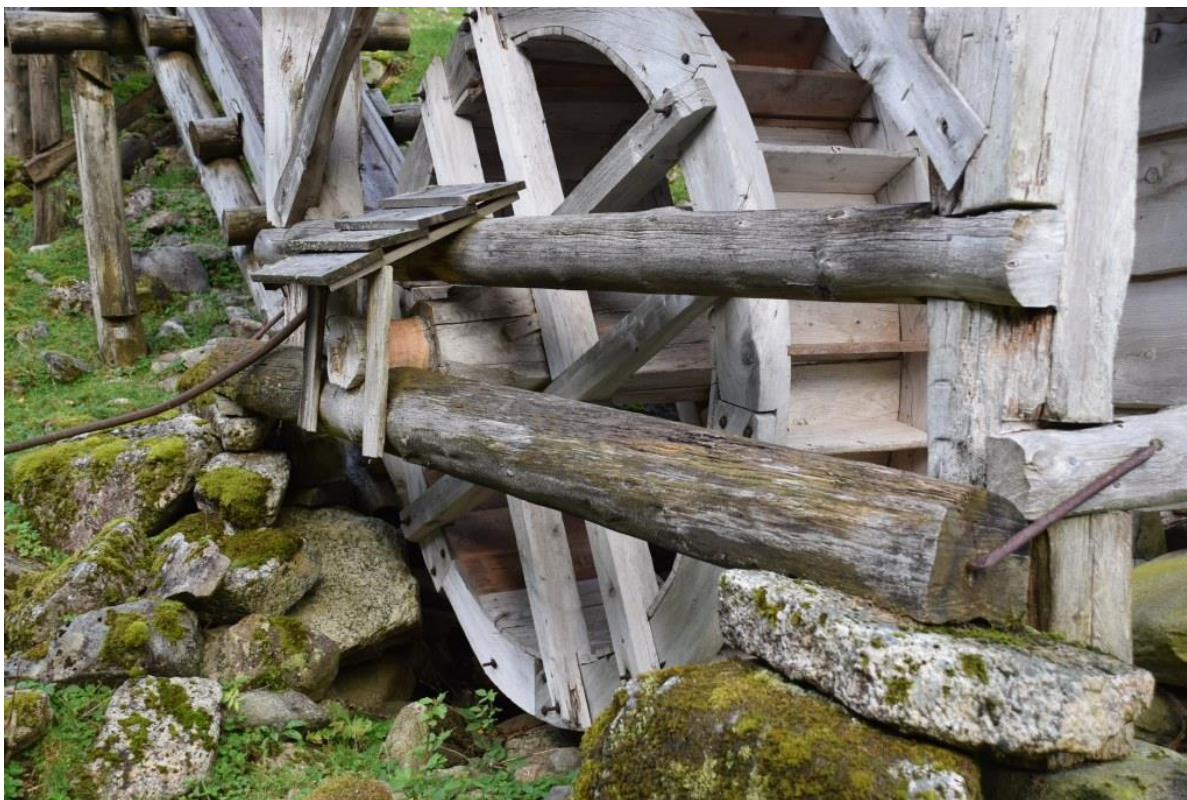
*Sjølvsom stampa er i god stand er det små skader som kan føre til større skader. Her ligg ei helle (lengst framme til høgre på bildet) på hell slik at vatnet renn inn mot staven.*

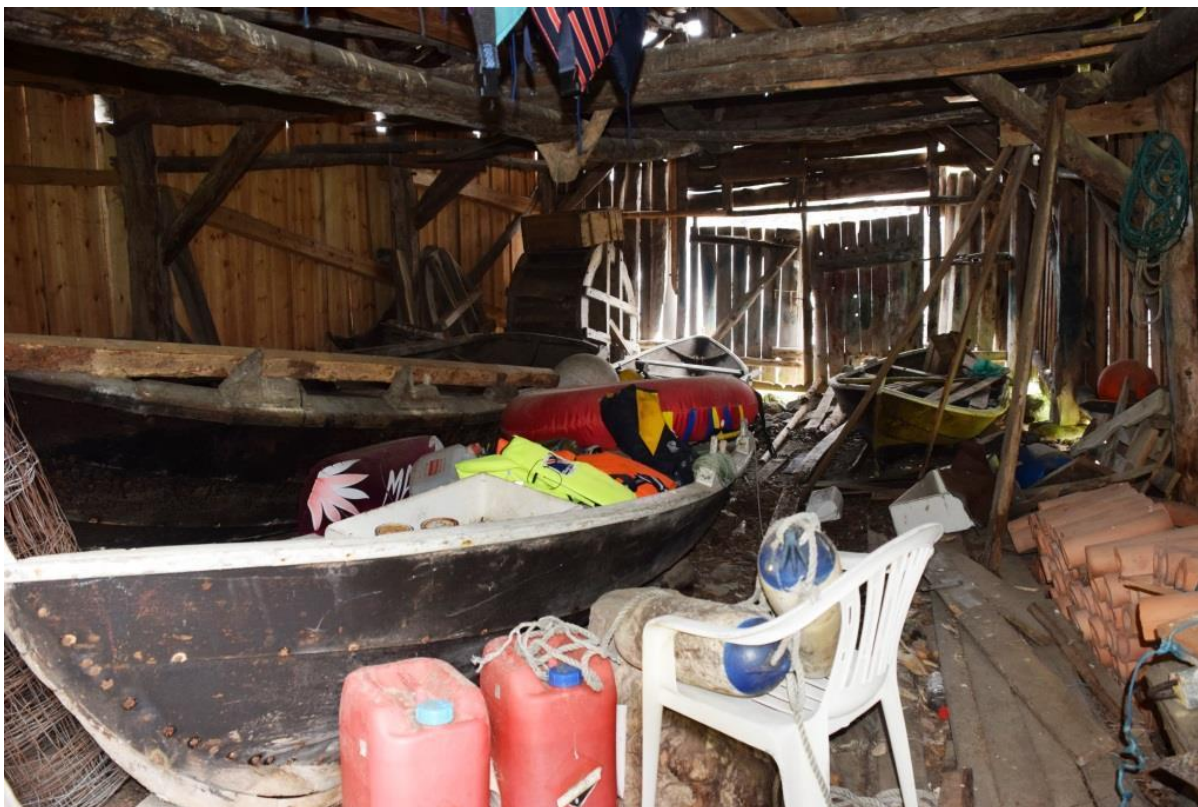
*Naustet i Viga er i dårleg stand, og det er eit einaste rot inne i det. Skal museet bruke pengar på istandsetting bør det bli noen avgrensingar på den private bruken av huset.*

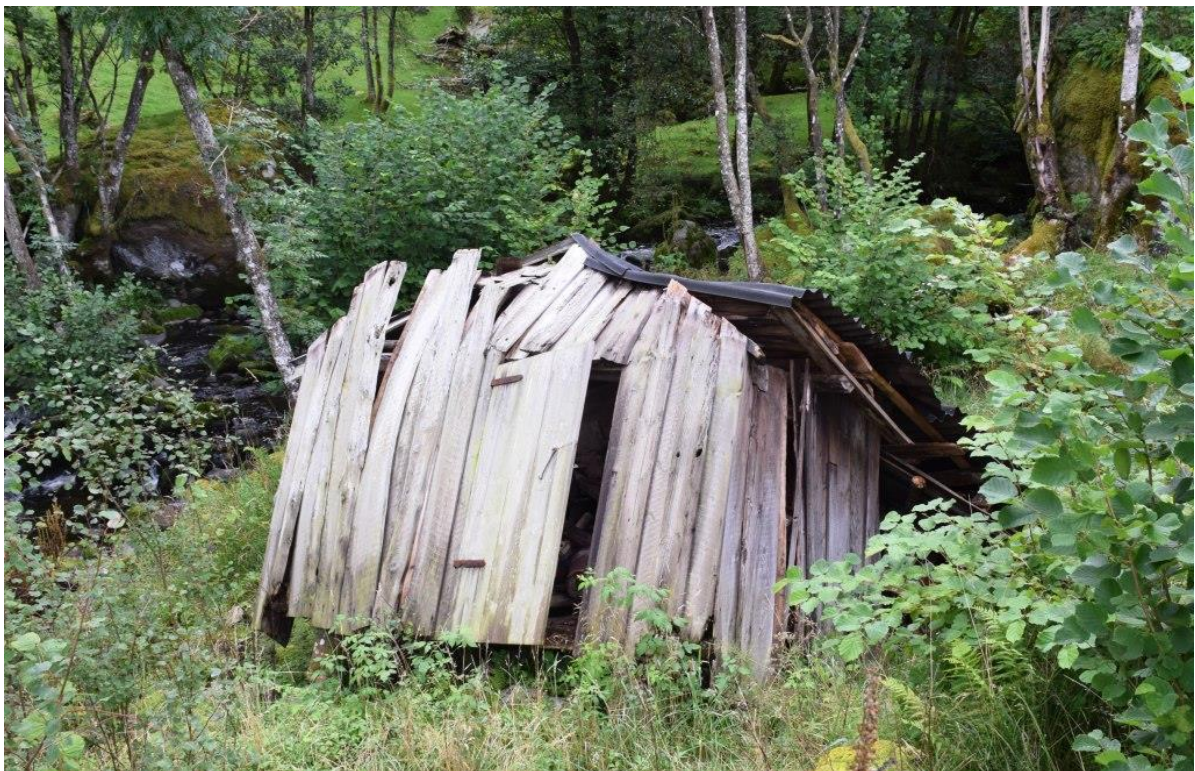
*Tørkehuset i Viga har falle saman. Ein bør vurdere gjenreising av huset som ein del av kvernhusmiljøet på garden.*

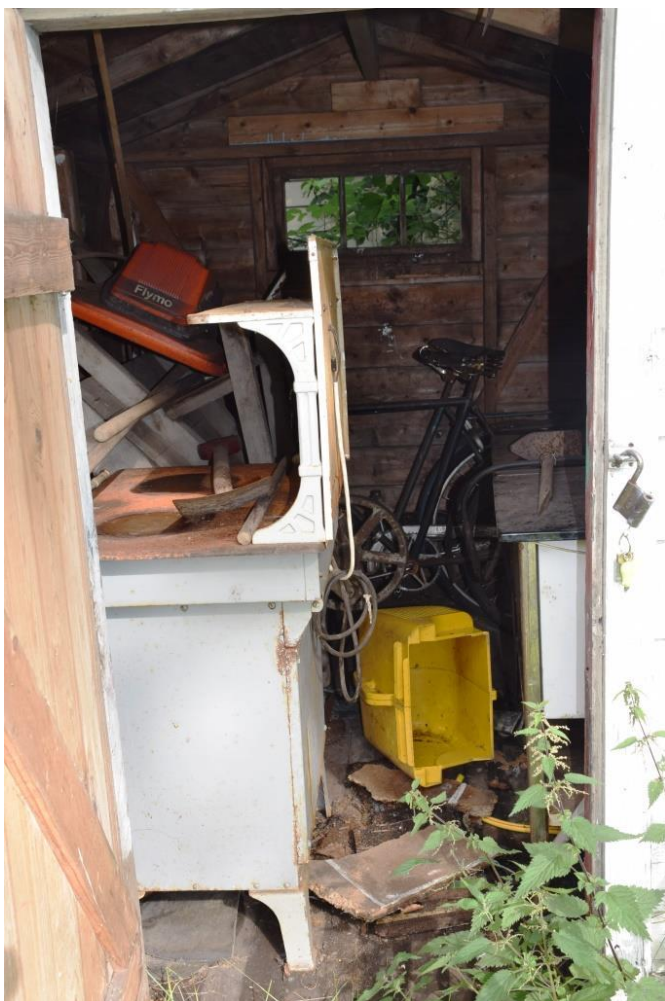
*Det ser ikkje bra ut i sykkelboden i Håkonsgate 51-53. Lekkasje i taket gjer ikkje situasjonen betre.*

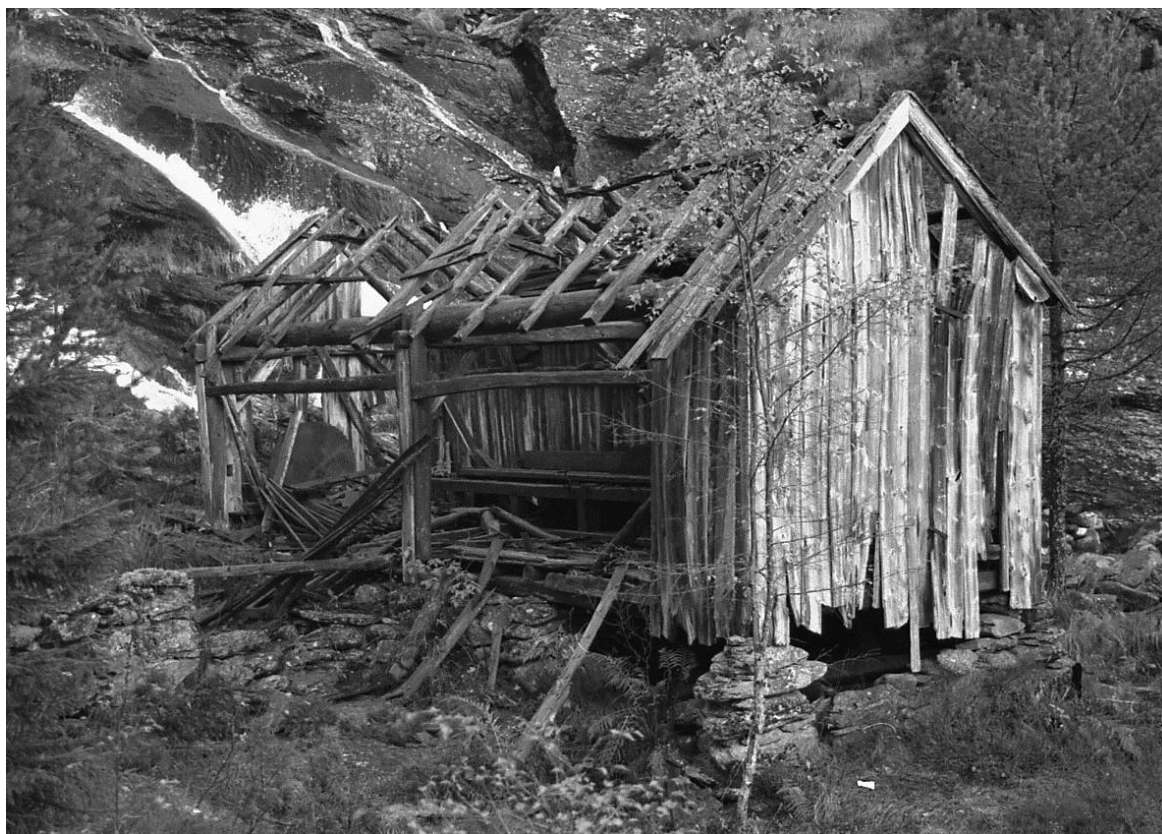
*Bygningane på Hustveit var ikkje i god stand da museet tok på seg ansvaret for dei. Slik såg saga i Kvednafossen ut.*

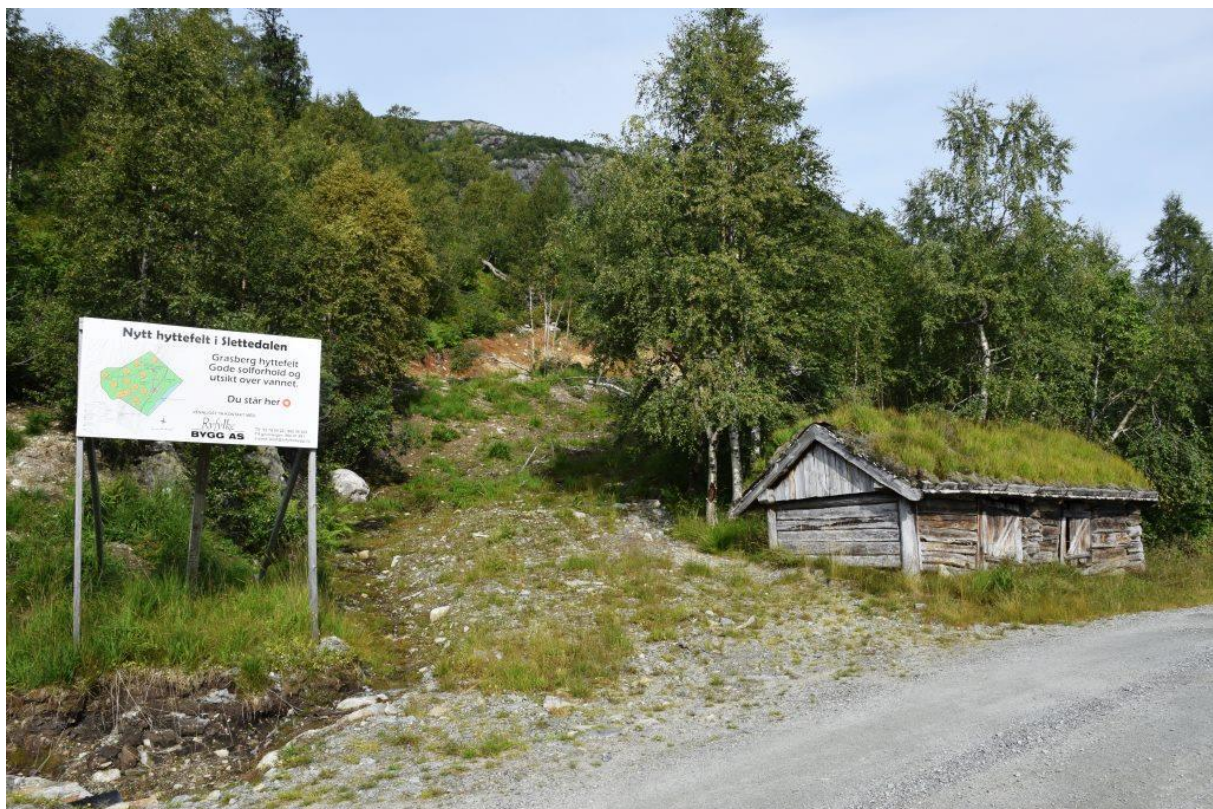
*Det går an å ta meir idylliske bilde av utløa i Slettedalen, men slik ser det ut. Utbyggaren av hyttefeltet delar ikkje oppfatninga av løa som eit miljøelement.*
