# Prioritering i bygningssamlinga

Ryfylkemuseet

*Forvalting, forskning og formidling*

2016

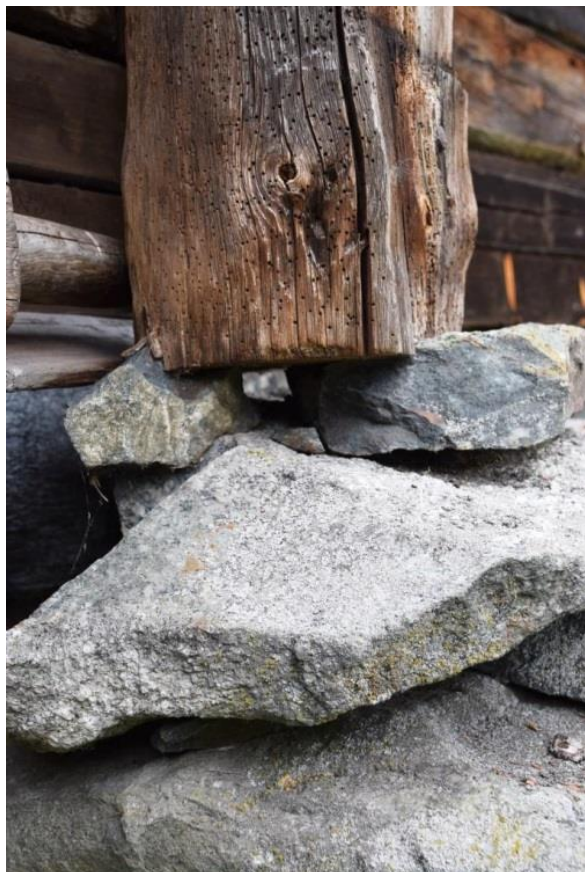
*Løa er eit lappverk av dårlege løysingar. Det vil komma store oppgåver med å halde løa vedlike i framtida.*

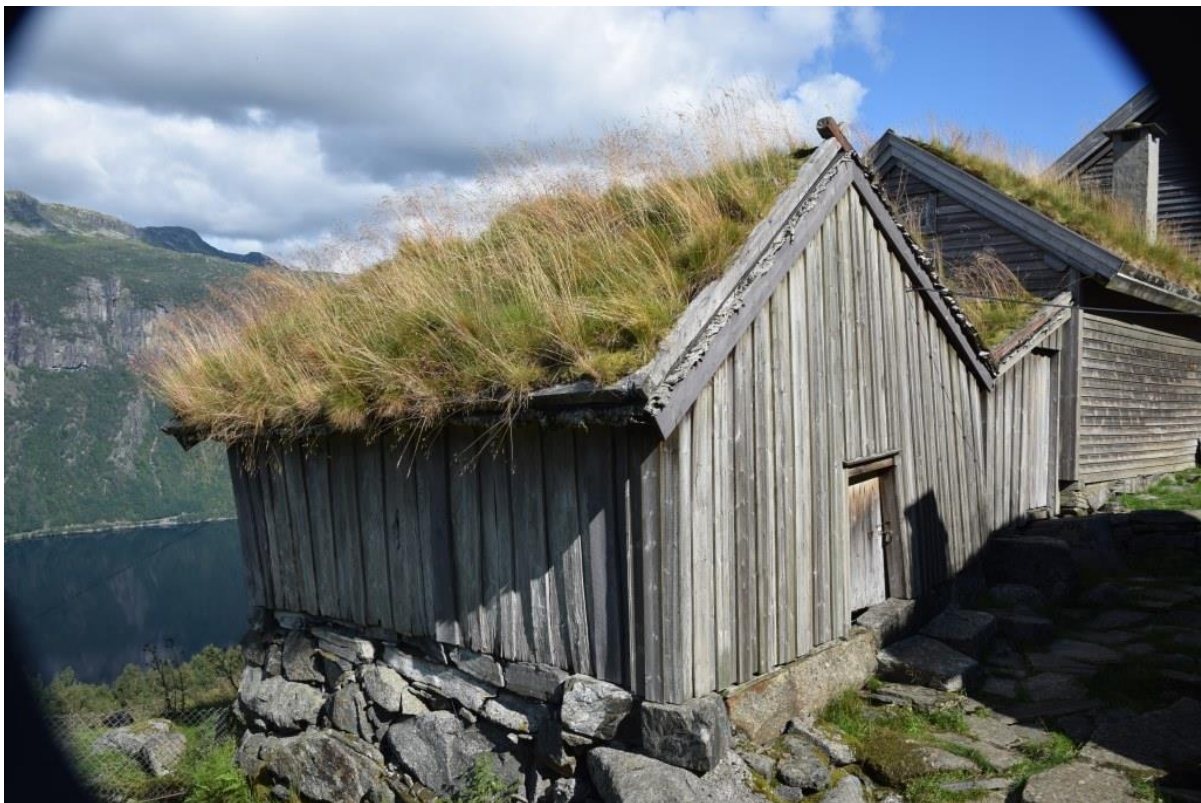
**Sauhuset** står lengst vest i den nedre husrekka. Det er lafta og med ei blanding av ny og gamal bordkledning. Plast, torv og krysslagte boksar på taket. Veggene mot nord heller utover. Eine hjørnet mot nord er stiva av meg ein kraftig firkantboks på innsida, og gjennomgåande boltar. Huset er elles i god stand.

*Sauhuset er eit døme på korleis husa er restaurerte med ny og smal kledning, med plast og torv på taket, avslutta med krysslagde boksar på gavlane.*

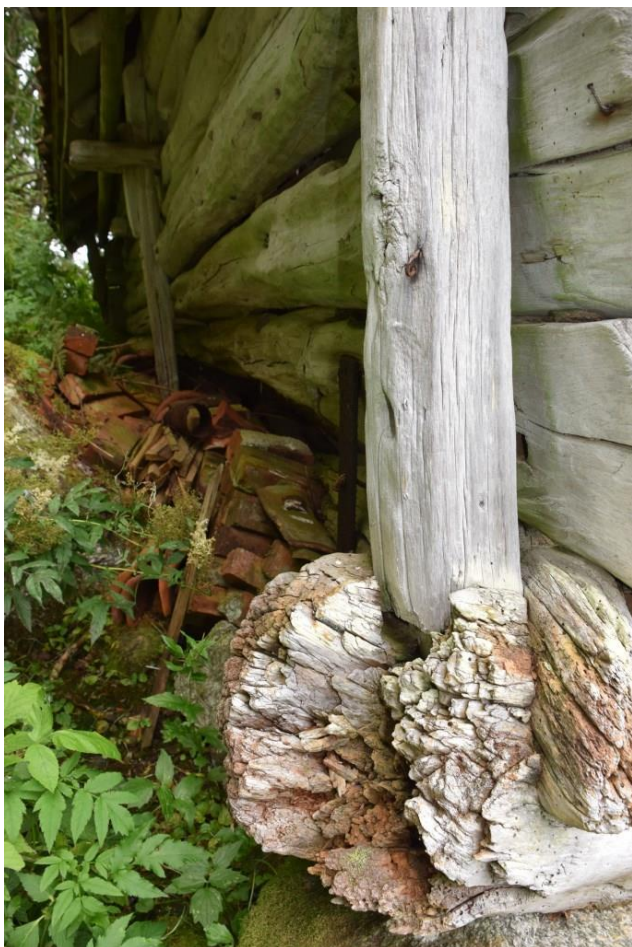
*Naustet er i dårleg stand. Det skuldast delvis mye vegetasjon, og at det er stabla panner inntil veggen. Nedste omfaret må truleg skiftast.*

Naustet er lafta og ligg på eit svaberg. Naustet har vore forsømt lenge, det er mye vegetasjon inntil og over bygningen, og han er i dårleg stand. Vi har sett bygningen i tiltaksklasse 3. Det betyr at det er behov for omfattande inngrep, og at ein må vurdere tiltak nokså snart om bygningen skal kunne bergast. Men det er ein utfordrande jobb, både i forhold til staden, og truleg også i forhold til materialautentisiteten.

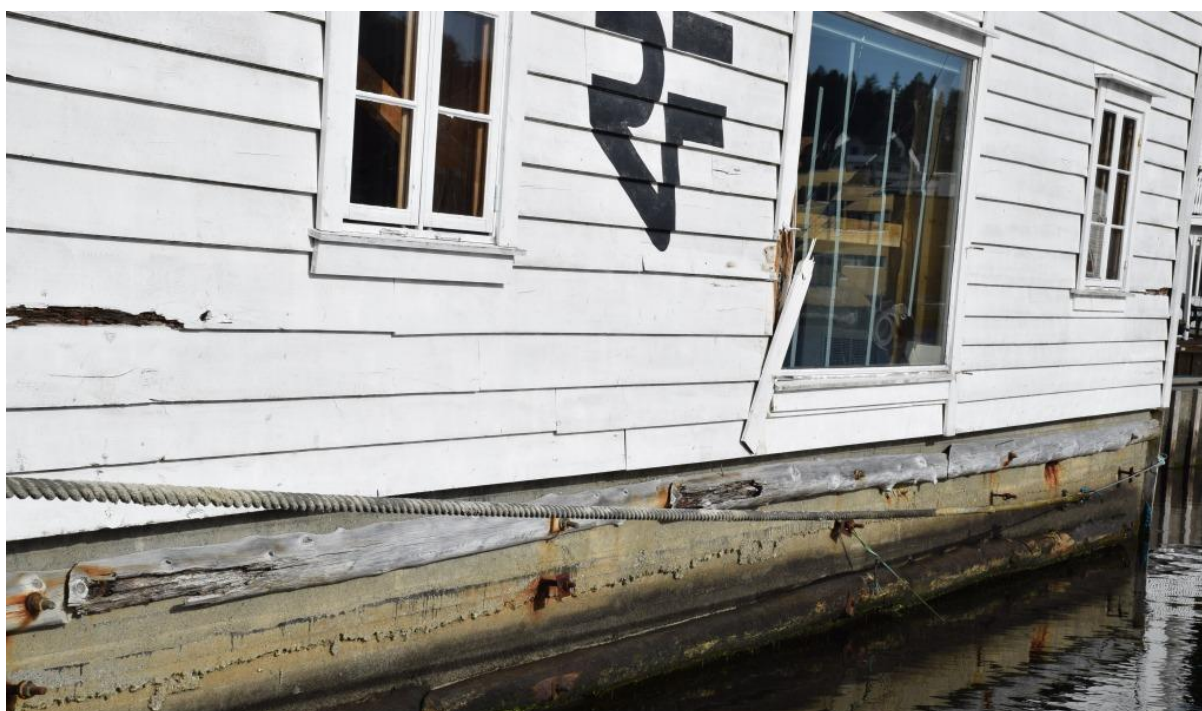
Sjølv etter den hevinga som blei gjennomført da huset blei rehabilitert ligg det lågt, og det er utsett for vasskadar ved springflo og ekstremver. Dette kan bli verre i framtida. Etter ekstremver på nyåret 2015 blei det sannkjent at museet har behov for ein beredskapsplan for slike situasjonar. Utarbeiding av beredskapsplan er tatt inn i handlingsprogrammet for 2016.

*Sjøsida av Nesasjøhuset blir utsett for tøffe møte med ver og båtar. Vi er usikre på tilstanden under vasslinja, og inne i den lågaste delen av veggen.*

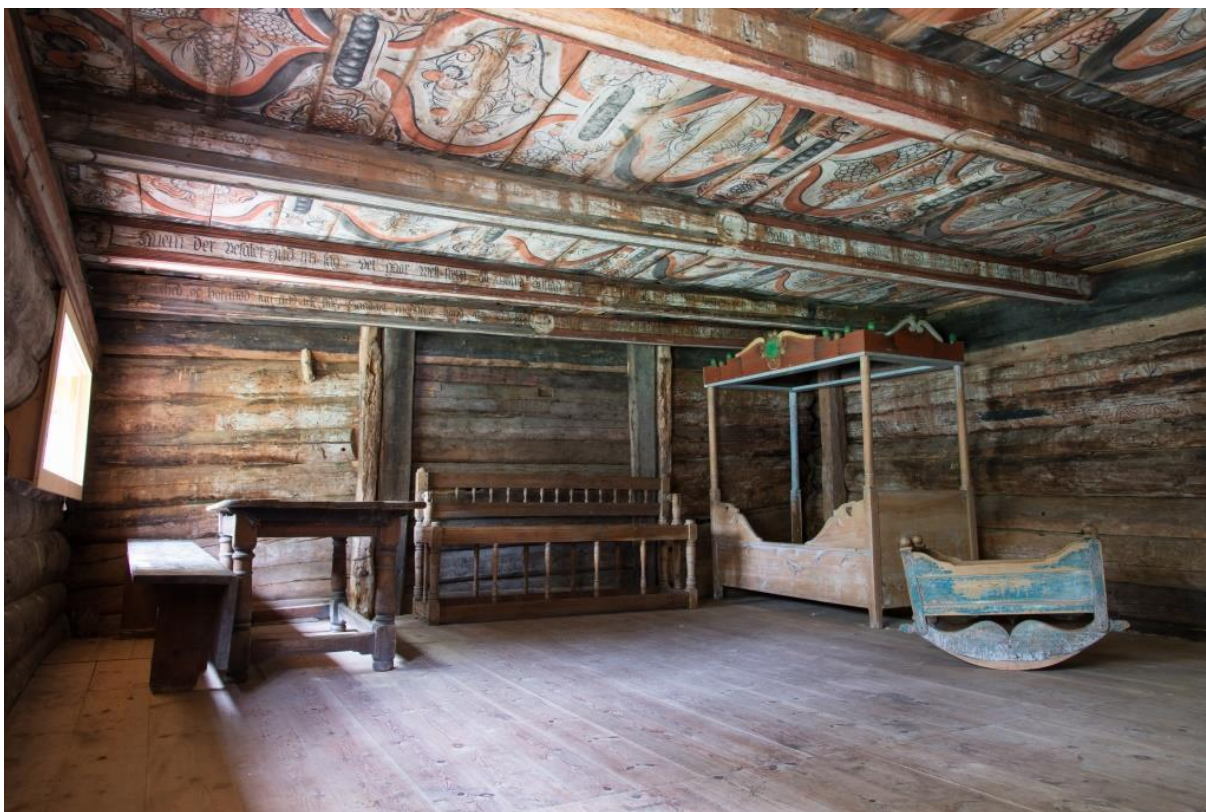
Målastova er ikkje i så god stand som ein kunne ønskje. Vi har plassert ho i tiltaksklasse 2. Den undersolte plasseringa er forsterka av tilvekst av skog på kollen sør for tunet, noe som skaper eit fuktig mikroklima. Det er soppangrep, sprekkdanning, avflassing av måling og begynnande rotning i kledningen, terrenget går opp på veggen på sør- og nordsida, det er spor av mitangrep i takbjelkene i svola. Det er plater, never og torv på taket. Dette virkar tett, men må følgjast nøye.

*Målastova er mellom dei mest interessante bygningane i samlinga til Ryfylkemuseet. Vi må legge stor vekt på å bevare bygningen slik at den innvendige målinga ikkje blir skadd. Foto: Jarle Lunde, Suldal Foto.*

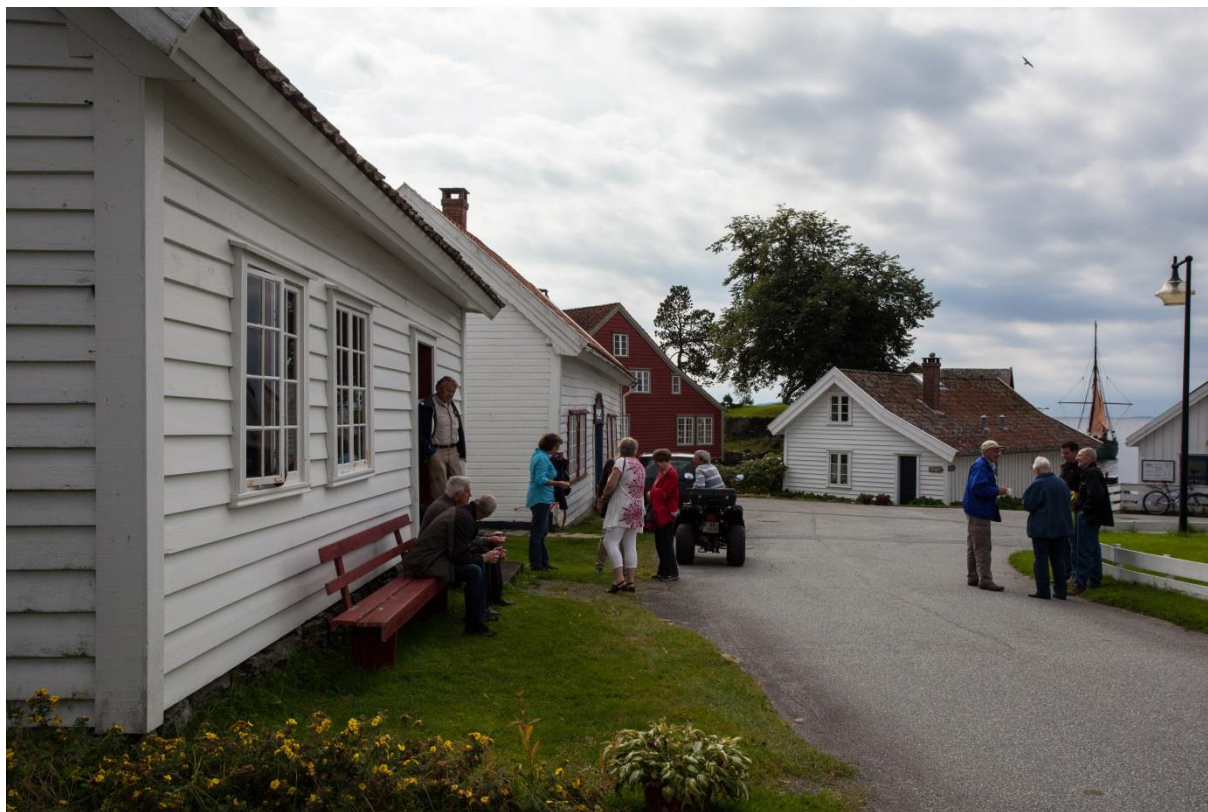
Huset har behov for vedlikehald. Vi har plassert det i tiltaksklasse 1. Det er sopp- og sprekkdanning og avflassing av kledning, rote i hjørnet mot søraust, ein del vegetasjon i naboskiljet mot aust. Terrenget går opp på kledning mot søraust, og det er dumpa hageavfall inn mot kledningen på baksida.

*Skulemuseet (til venstre) ligg i eit fint sentrumsmiljø på Jelsa. Brodersenhuset nærmast, Bjergsted (det raude i bakgrunnen), og bakarhuset midt i bildet. Til kai ved sjøhuset i bakgrunnen ligg "Brødrene af Sand". Foto: Jarle Lunde, Suldal foto.*

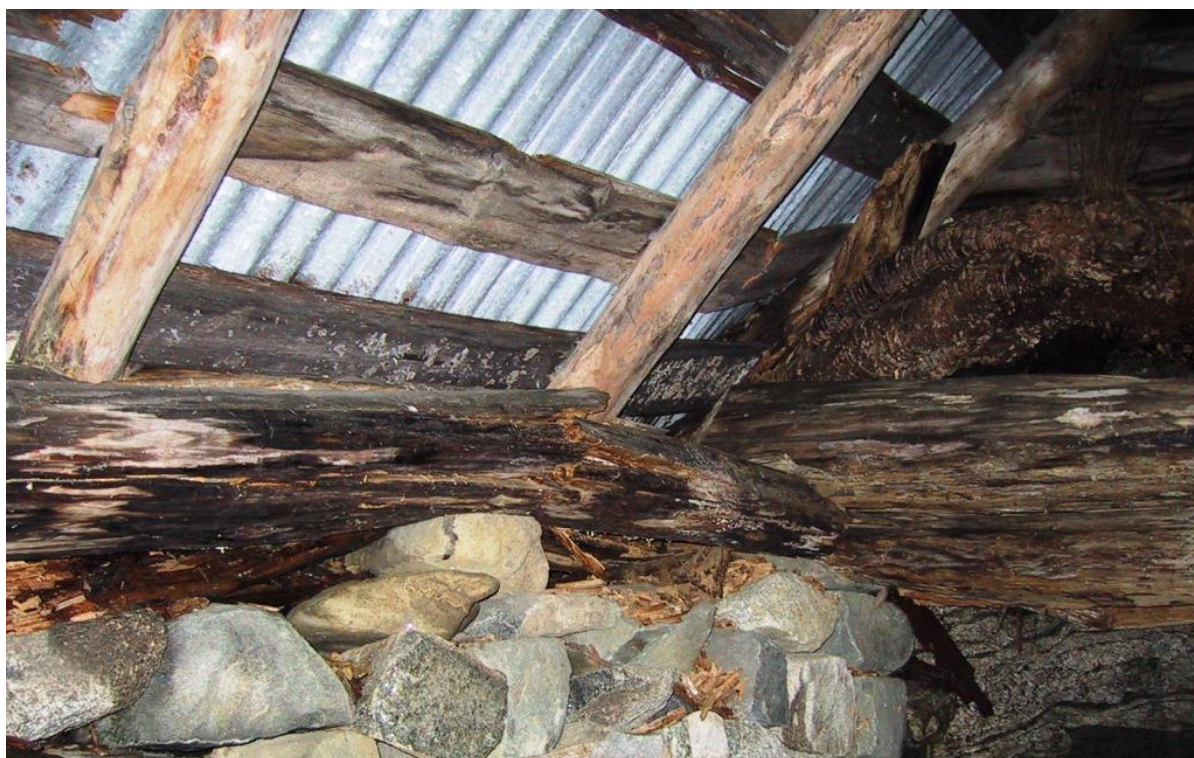
Naustet i Båtsvikjo har såleis ikkje vore brukt av museet, og heller ikkje av andre. Det var i dårleg stand i 1982. Ved ei synfaring i 2003 var det sterkt prega av forfall<sup>67</sup>. Det er seinare ikkje utarbeidd noen ajourført tilstandsrapport.

*Konstruksjonen var i nokså dårleg stand ved ei synfaring i 2003.*

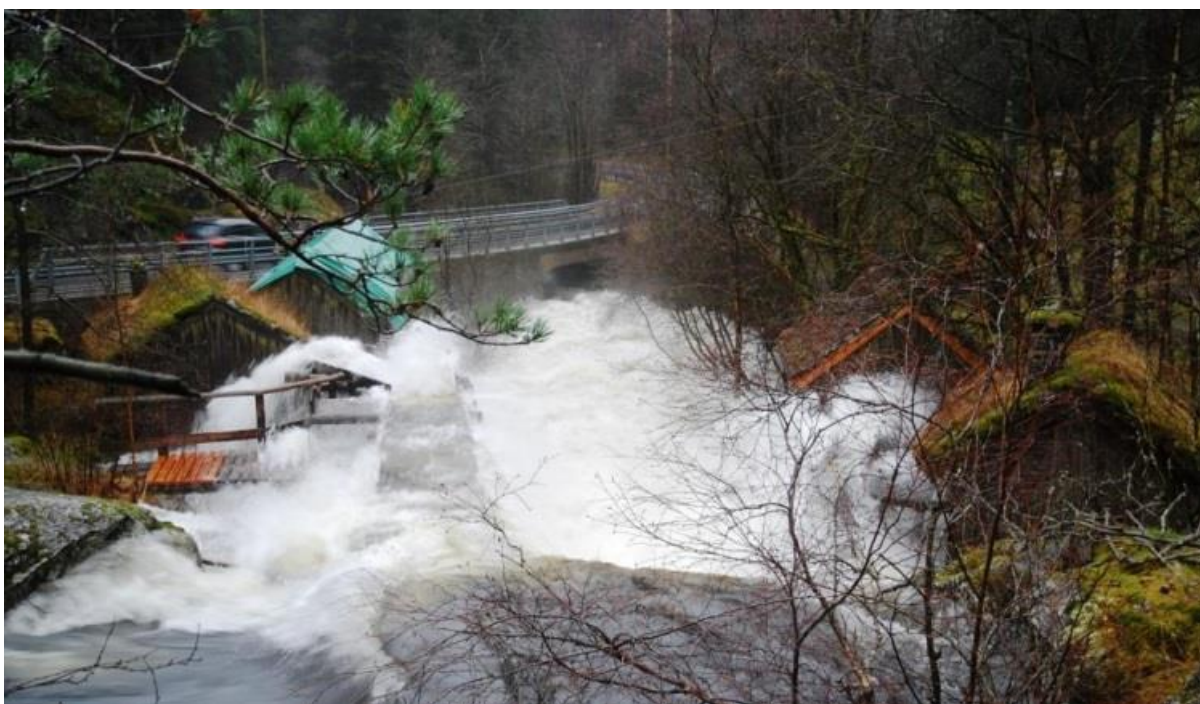
*Ritlandselva er ei flaumelv som kan bli ganske stor. Bildet er tatt under ekstremveret "Synne" i desember 2015. Riksvegen er også ein uheldig miljøfaktor, og han gjer tilkomsten til anlegget farleg.*

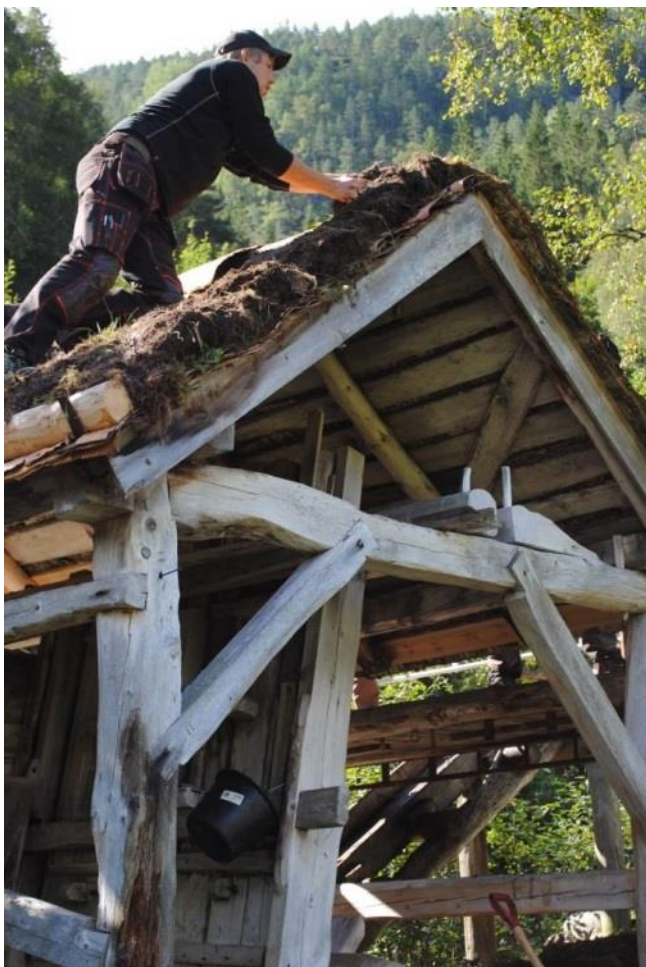
*Det blei lagt nytt tak på stampa i 2011. Sven Hoftun på taket.*

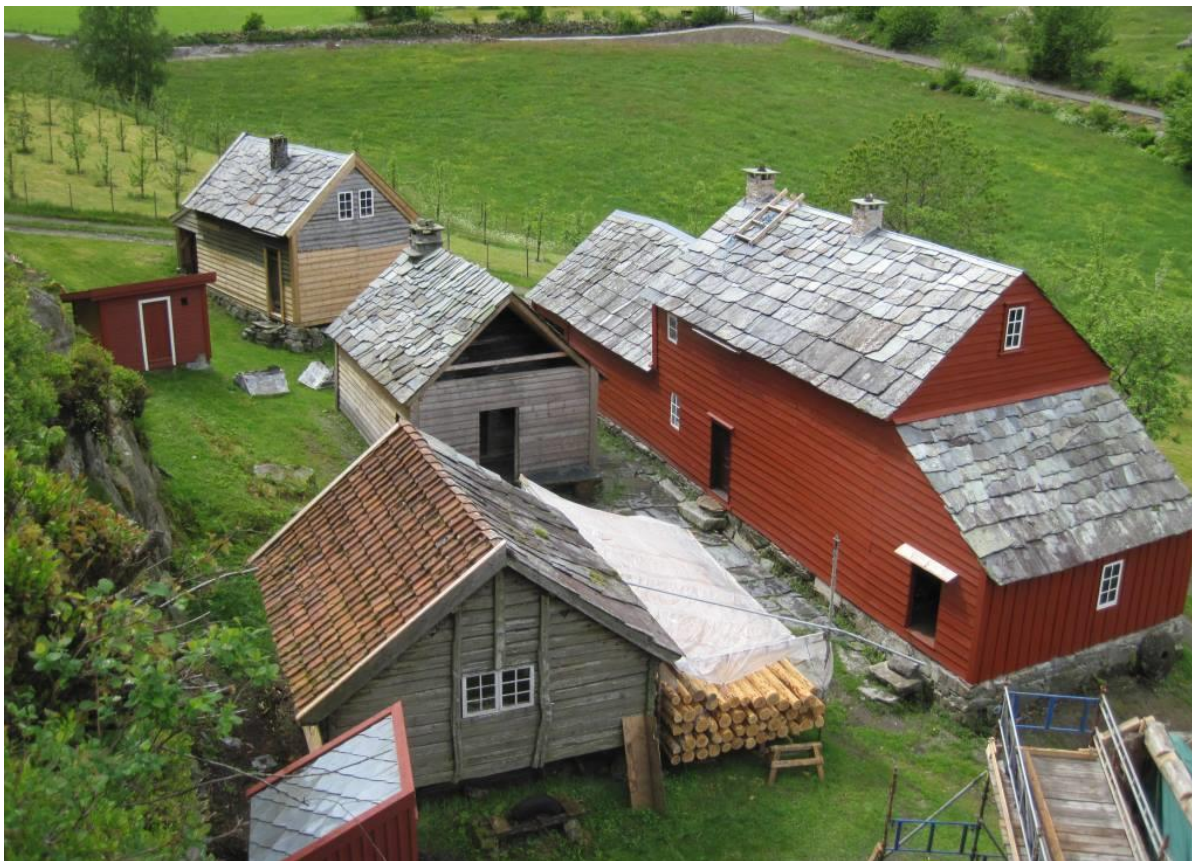
*Eit av særprega ved husa i Viga er at dei er tekte med heller. Berre stabburet (til venstre) har panner på baksida. Løa (nede til høgre) var under restaurering da dette bildet blei tatt.*

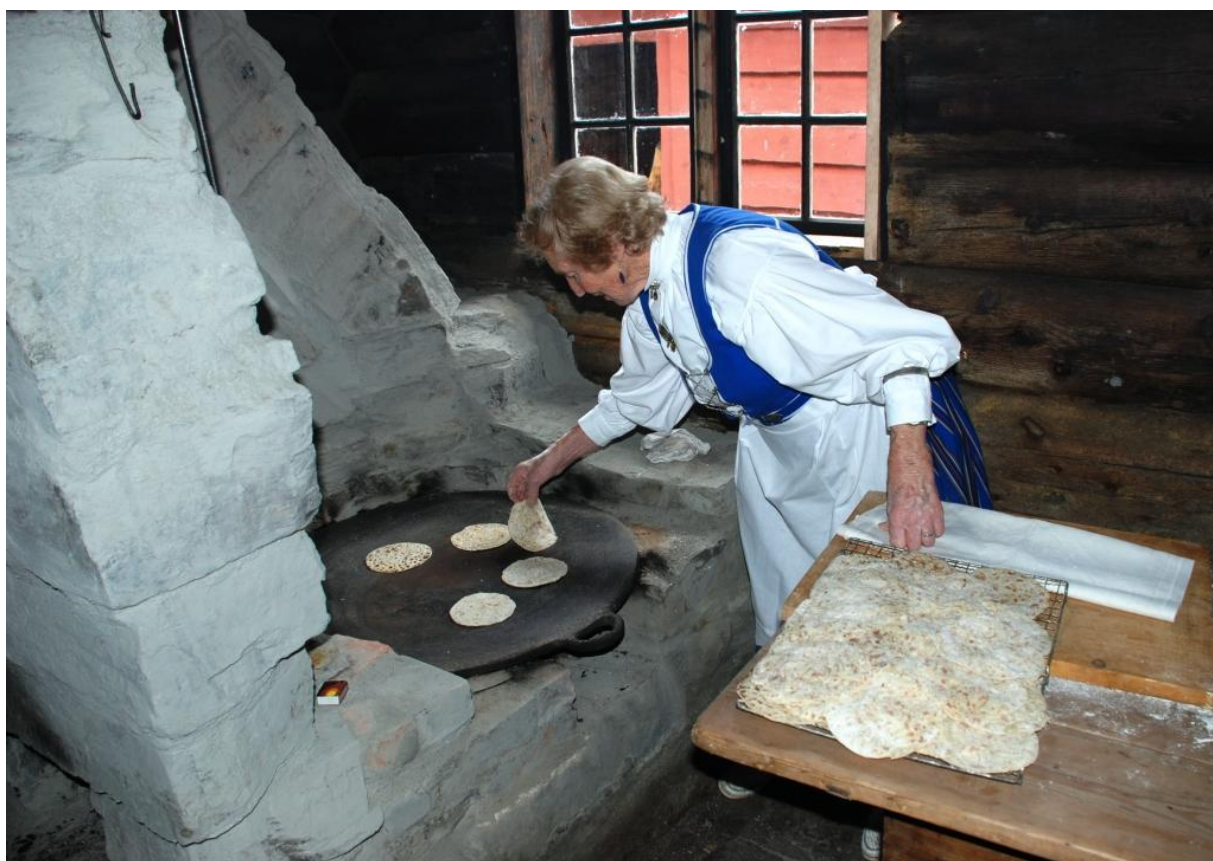
*Grua, med eldstad for takke, er restaurert ved bruk av tradisjonelle materialar, og etter tradisjonelle arbeidsmetodar. Anna Sæbø steiker potetkaker.*

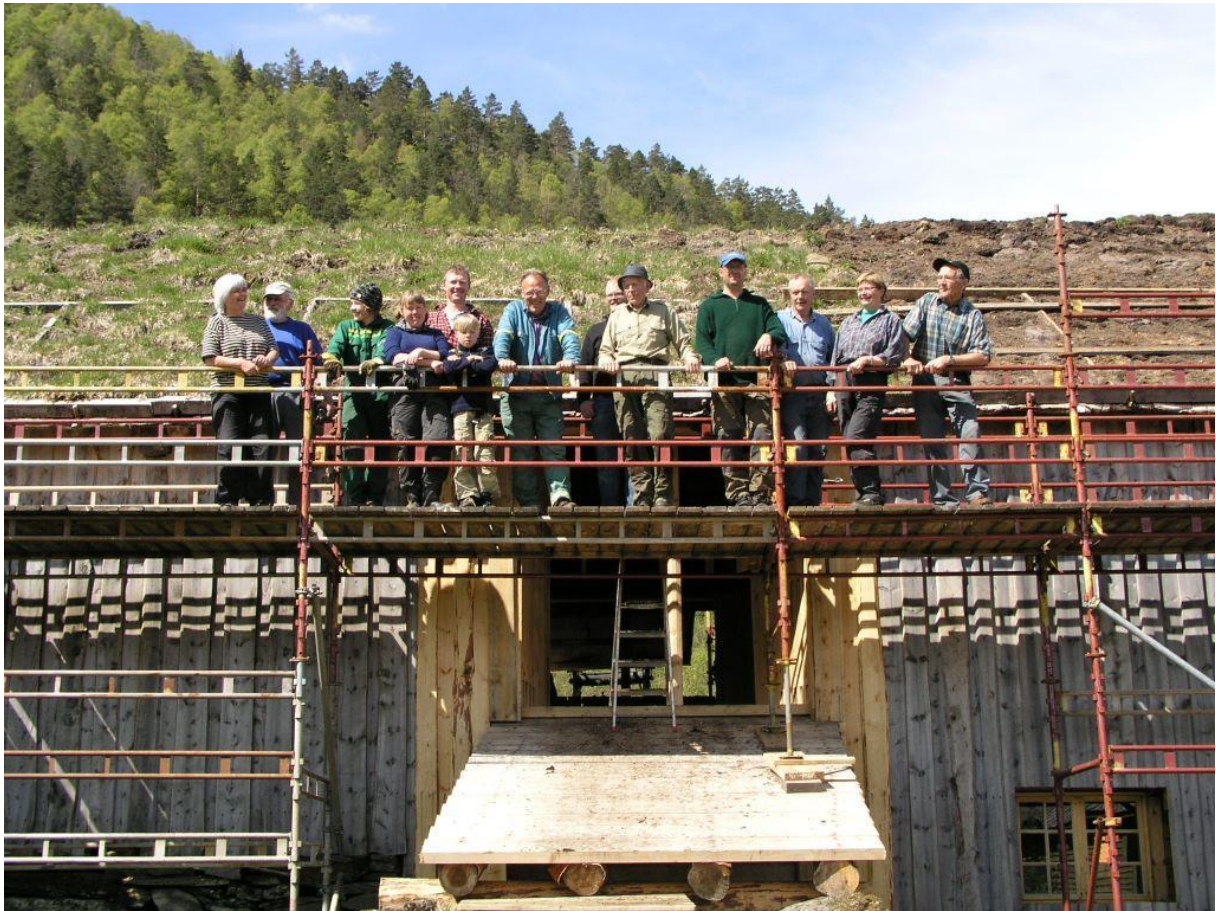
Dessverre var ikkje kvaliteten på taktekinga like stor som viljen til å vera med på arbeidet. Det er nå (hausten 2015), berre 8 år etter, store lekkasjar i taket, og det er nødvendig å ta i ferde med dette før det fører til skader på resten av bygningen. Men dette er eit stort og krevjande arbeid. Løysinga på problemet må vurderast nøye i forhold til andre oppgåver museet har, og den prioriteten Hustveit skal ha i den framtidige forvaltninga av bygningsmassen til museet.

*Glade museumsfolk og dugnadsfolk etter at taket var tekt i 2007.*

- Museet vurderer hastetiltak for å stoppe taklekkasjane i løa.
- Museet utarbeider detaljert tilstandsrapport og prissett vedlikehaldsplan for bygningane som grunnlag for drøftingar med eigaren og Sauda kommune.
- Museet utarbeider plan for formidling og publikumstiltak som grunnlag for drøftingar med eigaren, friluftsrådet og Sauda kommune. Den store trelasttida i Ryfylke kan vera eit tema for formidling på skoggarden Hustveit.
- Tilbodet til publikum held fram som nå inntil vidare.

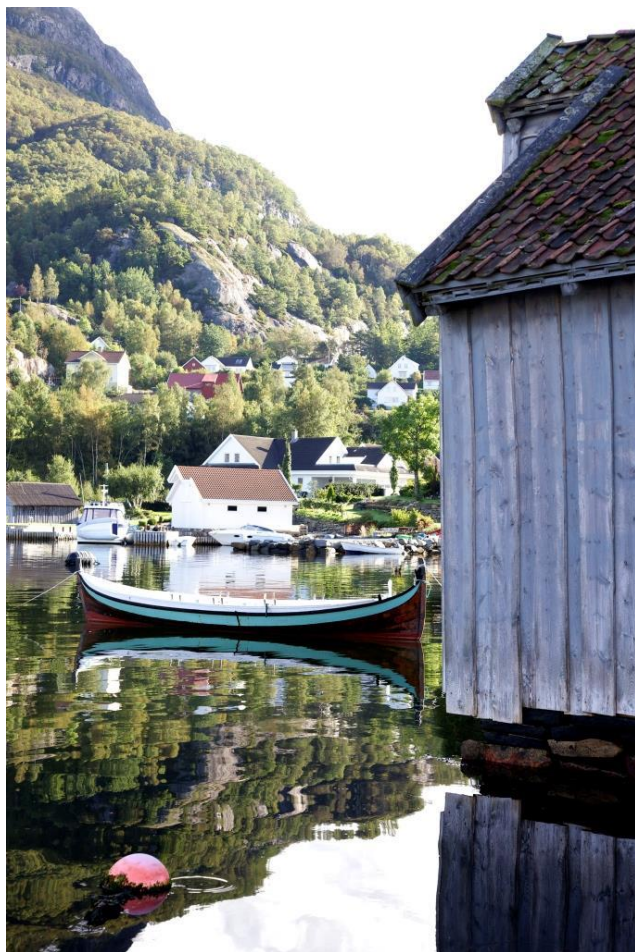
*Sjøhuset i Bergevik slik Lise Bjelland har sett det. Båten er i privat eige, men bur i sjøhuset om vinteren. Foto: Lise Bjelland.*

Utstillinga i andre høgda er nå i dårleg stand, skomakarverkstaden er flytta etter at han tok stor skade av klimaet. Huset er i dårleg stand, særleg fordi det står så lågt at sjøen ofte kjem inn i det. Det er ein bygning som ikkje er eigna til museumsformål.

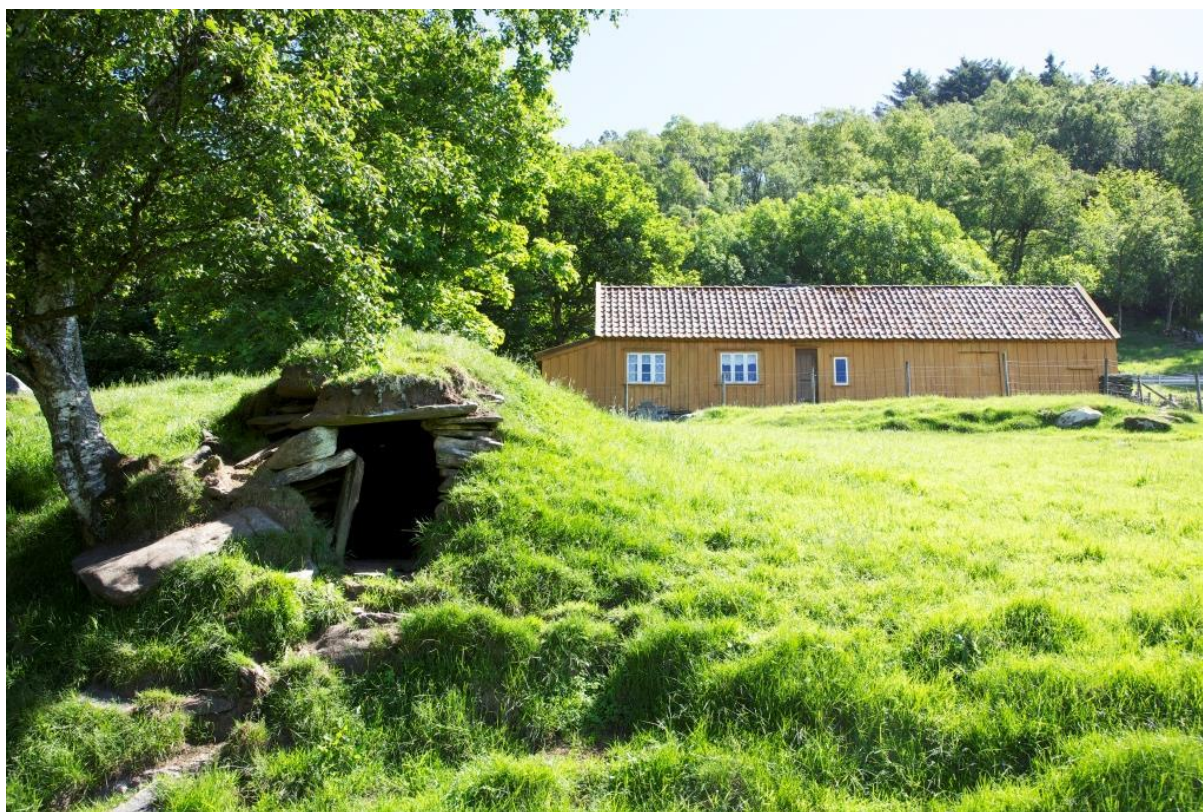
På sørsida av huset, utafor det gjerdet som avgrensar området rundt huset, ligg **potetkjellaren**. Han er ikkje ein del av museumsanlegget i dag, og er delvis utrast. Men med liten innsats kan potetkjellaren restaurerast. Han er ein viktig del av plassen, og burde innlemmast i museet.

*Potetkjellaren (framme til venstre) er ein viktig del av Bakken, men han ligg i dag utafor det området som er gjerda inn som museumsområde. Foto: Lise Bjelland.*

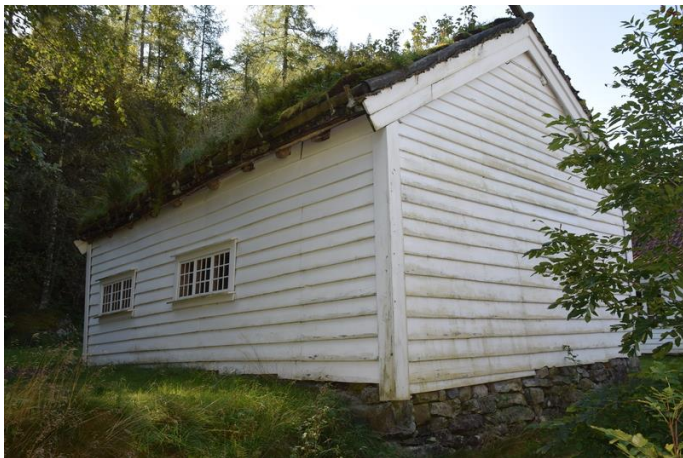
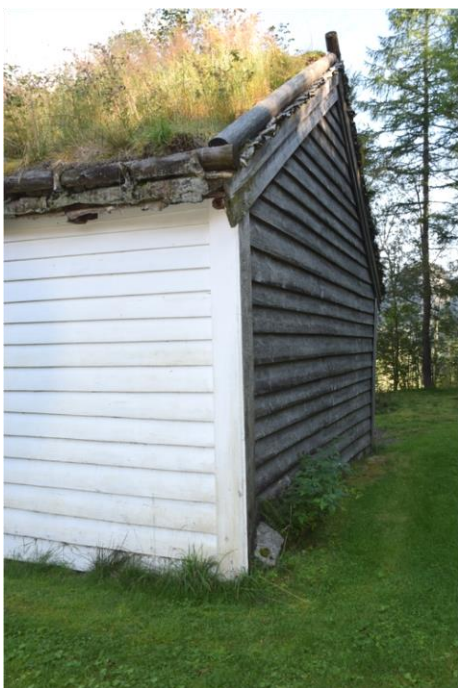
#### RFH6.1.5.11 Målastova, Håland, Erfjord

MILJØ: Ligg undersols på grunn av skogen på toppen av kollen mot sør. Skaper eit fuktig klima. FUNDAMENT: Tørrmur. VEGGAR: Laft, bordkledd, måla på 3 sider. Soppangrep, sprekkdannign og avflassing av maling.

Terrenget går opp på veggen på sør- og nordsida. Sopp, mose, fukt og begynnende rote mot sør. GLAS: Noe avskalling av kitt. Sopp og malingsskader. DØR: Trongt låsebeslag. TAK: Plater, never og torv. GOLV OG BJELKELAG: Spor av mitangrep i takbjelker i svola. KONKLUSJON: Virkar tett og ok, men behov for utvendig vedlikehald. TG 2

Vask, skraping og maling av kledning og glas. Vurdere reparasjon av umåla kledning mot sør. Senke terreng på sør- og nordsida, vurdere skader. KG 2

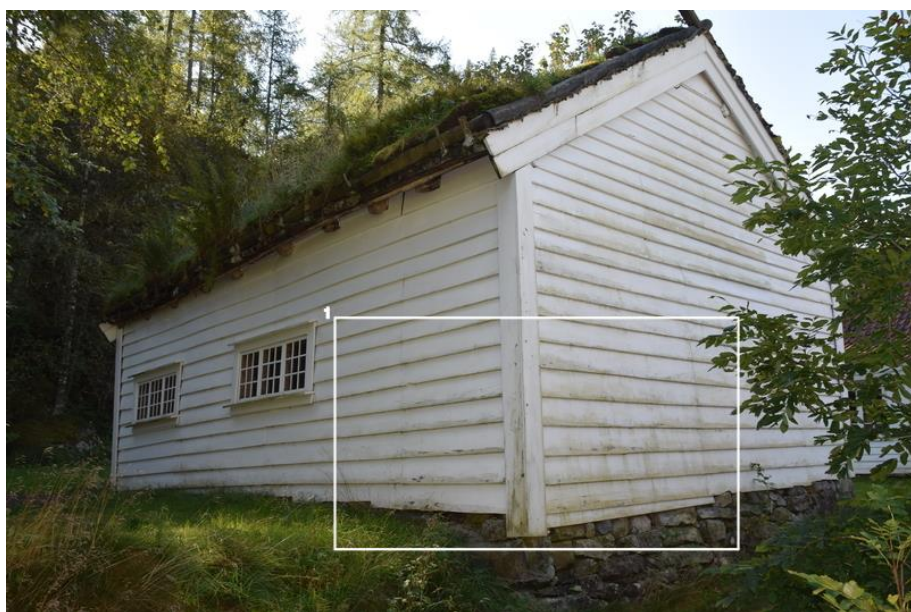
Måling. Soppangrep, sprekkdanning og avflassing av måling.

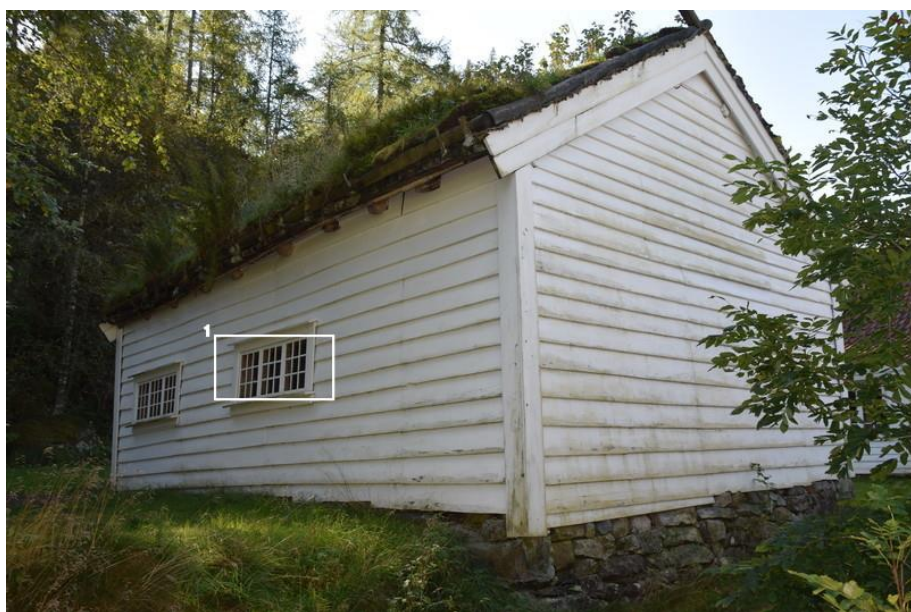
| Beskrivelse: | Kitt- og målingsskader på glas. |
